## S. ROCCHETTO, VIA

N. Intervento

**1969**

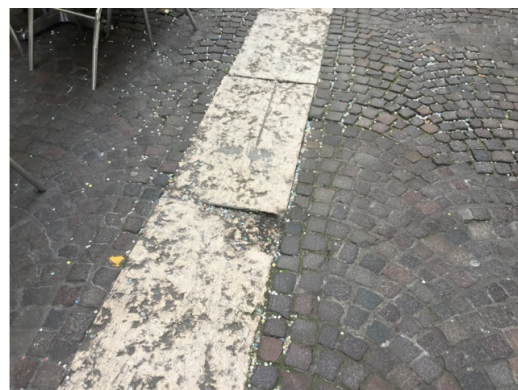
### Foto del rilievo

### Criticità

**Presenza di sconnessioni**, buche isolate, deformazioni della pavimentazione esistente, assenza di porzioni di essa.

### Descrizione prestazionale dell'intervento

Adeguamento della pavimentazione dissestata tramite **demolizione e rifacimento del tappetino d'usura o sostituzione di parte di essa**, con finitura tale da rendere il piano di calpestio perfettamente complanare e raccordato adeguatamente alla pavimentazione esistente.

Occorre fare una buona rasatura della finitura superficiale per evitare di creare altre criticità sulla pavimentazione per le persone con difficoltà motorie.

Materiale suggerito: **Pietra di Prun**
