S. ROCCHETTO, VIA

N. Intervento

1968

Descrizione prestazionale dell'intervento

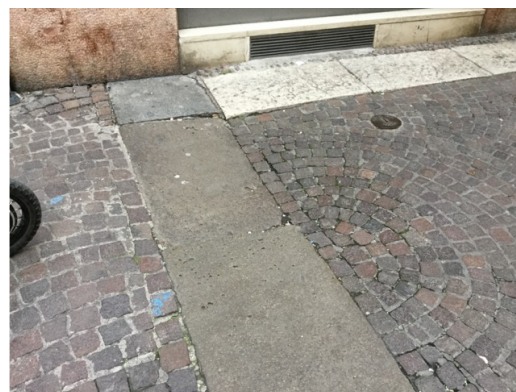
Foto del rilievo

Presenza di sconnessioni, buche isolate, deformazioni della pavimentazione esistente, assenza di porzioni di essa.

Adeguamento della pavimentazione dissestata tramite **demolizione e rifacimento del tappetino d'usura o sostituzione di parte di essa**, con finitura tale da rendere il piano di calpestio perfettamente complanare e raccordato adeguatamente alla pavimentazione esistente.

Occorre fare una buona rasatura della finitura superficiale per evitare di creare altre criticità sulla pavimentazione per le persone con difficoltà motorie.

Materiale suggerito: **Trachite**
