## BALENA, V.LO

N. Intervento

**1956**

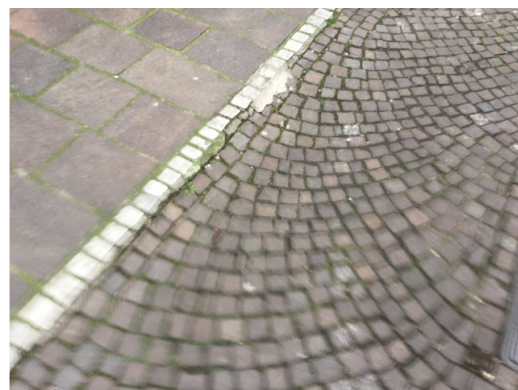
### Foto del rilievo

**Presenza di sconnessioni**, buche isolate, deformazioni della pavimentazione esistente, assenza di porzioni di essa.

Adeguamento della pavimentazione dissestata tramite **demolizione e rifacimento del tappetino d'usura o sostituzione di parte di essa**, con finitura tale da rendere il piano di calpestio perfettamente complanare e raccordato adeguatamente alla pavimentazione esistente.

Occorre fare una buona rasatura della finitura superficiale per evitare di creare altre criticità sulla pavimentazione per le persone con difficoltà motorie.

Materiale suggerito: **Porfido cubetto 8x8**
