SELLA, VIA QUINTINO

1976

Descrizione prestazionale dell'intervento

Data del sopralluogo: 27/06/2018

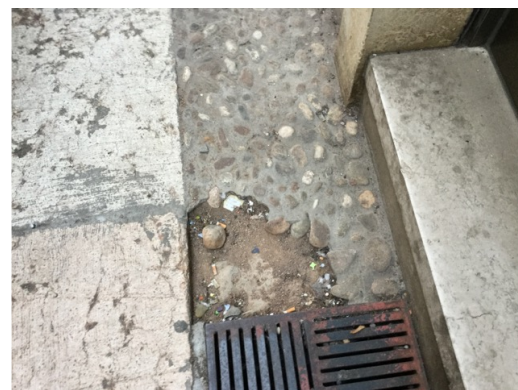
Foto del rilievo

Presenza di sconnessioni, buche isolate, deformazioni della pavimentazione esistente, assenza di porzioni di essa.

Adeguamento della pavimentazione dissestata tramite **demolizione e rifacimento del tappetino d'usura o sostituzione di parte di essa**, con finitura tale da rendere il piano di calpestio perfettamente complanare e raccordato adeguatamente alla pavimentazione esistente.

Occorre fare una buona rasatura della finitura superficiale per evitare di creare altre criticità sulla pavimentazione per le persone con difficoltà motorie.

Materiale suggerito: **Ciottolato**
