SAMARITANA, V.LO

N. Intervento

1911

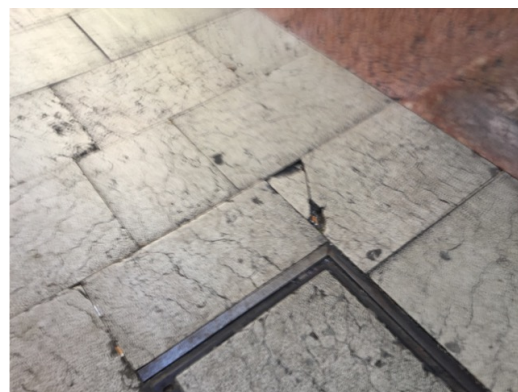
Foto del rilievo

Presenza di sconnessioni, buche isolate, deformazioni della pavimentazione esistente, assenza di porzioni di essa.

Adeguamento della pavimentazione dissestata tramite **demolizione e rifacimento del tappetino d'usura o sostituzione di parte di essa**, con finitura tale da rendere il piano di calpestio perfettamente complanare e raccordato adeguatamente alla pavimentazione esistente.

Occorre fare una buona rasatura della finitura superficiale per evitare di creare altre criticità sulla pavimentazione per le persone con difficoltà motorie.
