PELLICCIAI, VIA

N. Intervento

1938

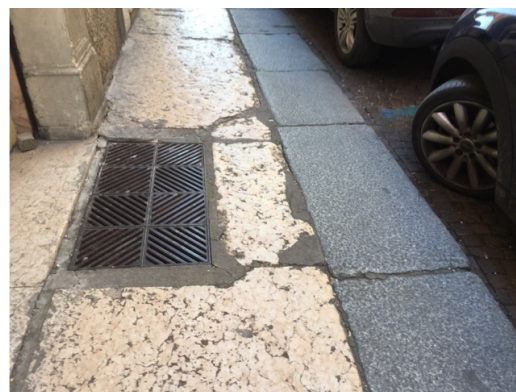
Foto del rilievo

Presenza di sconnessioni, buche isolate, deformazioni della pavimentazione esistente, assenza di porzioni di essa.

Adeguamento della pavimentazione dissestata tramite **demolizione e rifacimento del tappetino d'usura o sostituzione di parte di essa**, con finitura tale da rendere il piano di calpestio perfettamente complanare e raccordato adeguatamente alla pavimentazione esistente.

Occorre fare una buona rasatura della finitura superficiale per evitare di creare altre criticità sulla pavimentazione per le persone con difficoltà motorie.

Materiale suggerito: **Pietra di Prun**
