CATULLO, VIA V.

1964

Descrizione prestazionale dell'intervento

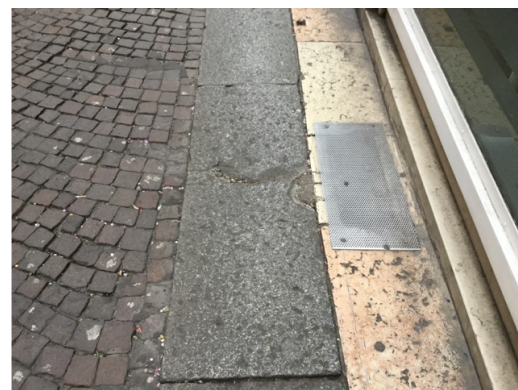
Foto del rilievo

Criticità

Presenza di sconnessioni, buche isolate, deformazioni della pavimentazione esistente, assenza di porzioni di essa.

Adeguamento della pavimentazione dissestata tramite **demolizione e rifacimento del tappetino d'usura o sostituzione di parte di essa**, con finitura tale da rendere il piano di calpestio perfettamente complanare e raccordato adeguatamente alla pavimentazione esistente.

Occorre fare una buona rasatura della finitura superficiale per evitare di creare altre criticità sulla pavimentazione per le persone con difficoltà motorie.

Materiale suggerito: **Trachite**
