# PELLICCIAI, G.RIA

N. Intervento

## 1946

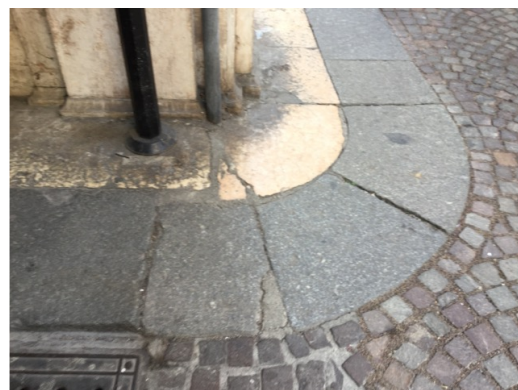
### Foto del rilievo

**Presenza di sconnessioni**, buche isolate, deformazioni della pavimentazione esistente, assenza di porzioni di essa.

Adeguamento della pavimentazione dissestata tramite **demolizione e rifacimento del tappetino d'usura o sostituzione di parte di essa**, con finitura tale da rendere il piano di calpestio perfettamente complanare e raccordato adeguatamente alla pavimentazione esistente.

Occorre fare una buona rasatura della finitura superficiale per evitare di creare altre criticità sulla pavimentazione per le persone con difficoltà motorie.
