MAZZINI, VIA

N. Intervento

1908

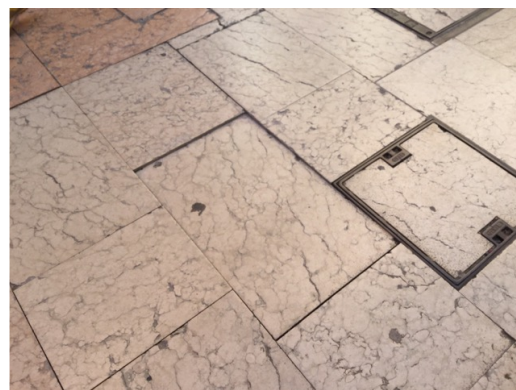
Foto del rilievo

Presenza di sconnessioni, buche isolate, deformazioni della pavimentazione esistente, assenza di porzioni di essa.

Adeguamento della pavimentazione dissestata tramite **demolizione e rifacimento del tappetino d'usura o sostituzione di parte di essa**, con finitura tale da rendere il piano di calpestio perfettamente complanare e raccordato adeguatamente alla pavimentazione esistente.

Occorre fare una buona rasatura della finitura superficiale per evitare di creare altre criticità sulla pavimentazione per le persone con difficoltà motorie.
