PORTICI, VIA

N. Intervento

1922

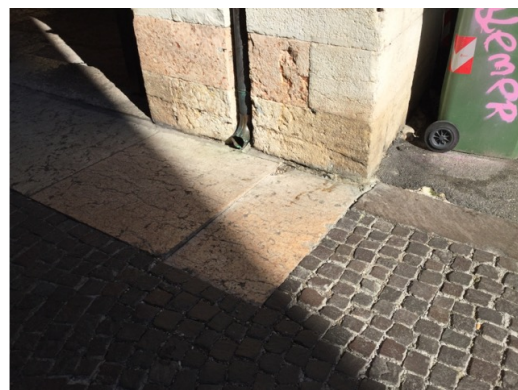
Foto del rilievo

Presenza di sconnessioni, buche isolate, deformazioni della pavimentazione esistente, assenza di porzioni di essa.

Adeguamento della pavimentazione dissestata tramite **demolizione e rifacimento del tappetino d'usura o sostituzione di parte di essa**, con finitura tale da rendere il piano di calpestio perfettamente complanare e raccordato adeguatamente alla pavimentazione esistente.

Occorre fare una buona rasatura della finitura superficiale per evitare di creare altre criticità sulla pavimentazione per le persone con difficoltà motorie.

Materiale suggerito: **Pietra di Prun**
