PELLICCIAI, VIA

N. Intervento

1934

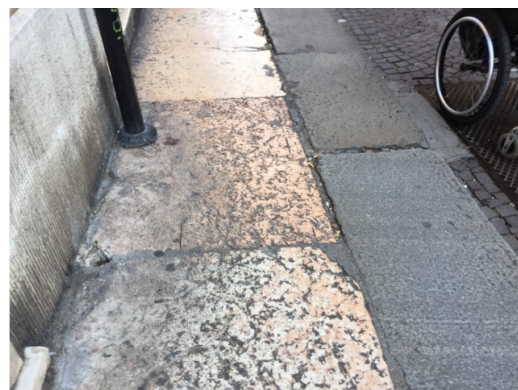
Foto del rilievo

Presenza di sconnessioni, buche isolate, deformazioni della pavimentazione esistente, assenza di porzioni di essa.

Adeguamento della pavimentazione dissestata tramite **demolizione e rifacimento del tappetino d'usura o sostituzione di parte di essa**, con finitura tale da rendere il piano di calpestio perfettamente complanare e raccordato adeguatamente alla pavimentazione esistente.

Occorre fare una buona rasatura della finitura superficiale per evitare di creare altre criticità sulla pavimentazione per le persone con difficoltà motorie.

Materiale suggerito: **Pietra di Prun**
