# PELLICCIAI, VIA

N. Intervento

## 1942

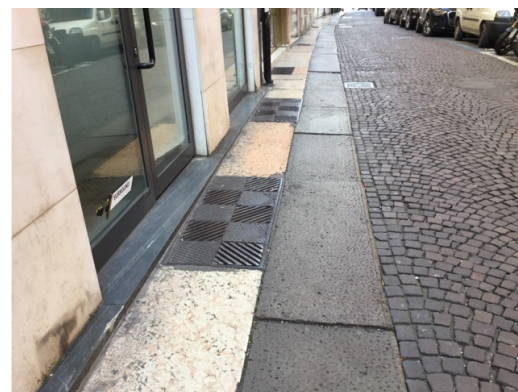
### Foto del rilievo

**Presenza di sconnessioni**, buche isolate, deformazioni della pavimentazione esistente, assenza di porzioni di essa.

Adeguamento della pavimentazione dissestata tramite **demolizione e rifacimento del tappetino d'usura o sostituzione di parte di essa**, con finitura tale da rendere il piano di calpestio perfettamente complanare e raccordato adeguatamente alla pavimentazione esistente.

Occorre fare una buona rasatura della finitura superficiale per evitare di creare altre criticità sulla pavimentazione per le persone con difficoltà motorie.

Materiale suggerito: **Trachite**
