## PELLICCIAI, VIA

N. Intervento

# 1932

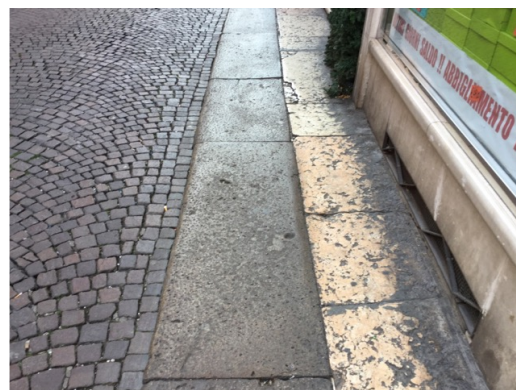
### Foto del rilievo

### Criticità

**Presenza di sconnessioni**, buche isolate, deformazioni della pavimentazione esistente, assenza di porzioni di essa.

### Descrizione prestazionale dell'intervento

Adeguamento della pavimentazione dissestata tramite **demolizione e rifacimento del tappetino d'usura o sostituzione di parte di essa**, con finitura tale da rendere il piano di calpestio perfettamente complanare e raccordato adeguatamente alla pavimentazione esistente.

Occorre fare una buona rasatura della finitura superficiale per evitare di creare altre criticità sulla pavimentazione per le persone con difficoltà motorie.

Materiale suggerito: **Trachite**
