DIETRO LISTONE, VIA

Descrizione prestazionale dell'intervento

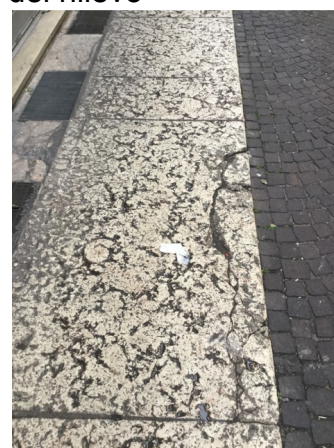
Foto del rilievo

Criticità

Presenza di sconnessioni, buche isolate, deformazioni della pavimentazione esistente, assenza di porzioni di essa.

Adeguamento della pavimentazione dissestata tramite **demolizione e rifacimento del tappetino d'usura o sostituzione di parte di essa**, con finitura tale da rendere il piano di calpestio perfettamente complanare e raccordato adeguatamente alla pavimentazione esistente.

Occorre fare una buona rasatura della finitura superficiale per evitare di creare altre criticità sulla pavimentazione per le persone con difficoltà motorie.

Materiale suggerito: **Pietra di Prun**
