S. LORENZO, V.LO RIVA

0215

Descrizione prestazionale dell'intervento

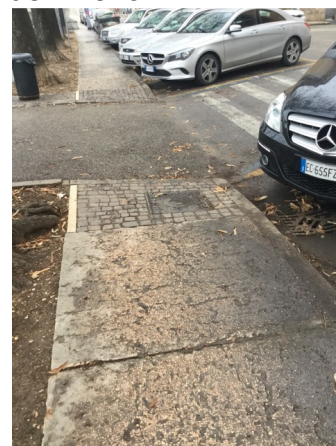
Foto del rilievo

Criticità

Scivolo con **pendenza eccessiva**

Demolizione della rampa esistente e **ricostruzione** della stessa con pendenza longitudinale tale da consentirne l'agevole superamento da parte di tutti (preferibilmente inferiore/uguale al 5%), e pendenza trasversale non superiore all'1%.

La pavimentazione dovrà essere antisdrucchiolevole, uniforme e compatta.

La rampa dovrà avere larghezza non inferiore a cm 120 (se possibile larghezza 150 cm). Per lunghezze superiori a 10 m è necessario interrompere la rampa con un piano orizzontale intermedio di dimensioni non inferiori a cm 150x150.

Quando la differenza di quota fra i due piani (pedonale e carrabile) è maggiore di cm 20, si suggerisce di corredarla con cordolo battiruota o elemento di medesima risposta funzionale, nonché di corrimano, su almeno uno dei lati, visivamente percepibile anche a distanza al fine di ottenere anche una buona presegnalazione per ipovedenti.

Occorre fare una buona rasatura della finitura superficiale (attraverso la compattazione e la rullatura del materiale) per evitare di creare altre criticità sulla pavimentazione per le persone con difficoltà motorie. Ovvero non creare spessori e fonti di inciampo.

Intervenire in parte anche sulla strada

Materiale suggerito: **Asfalto**
