PALLONE, VIA

N. Intervento

0252

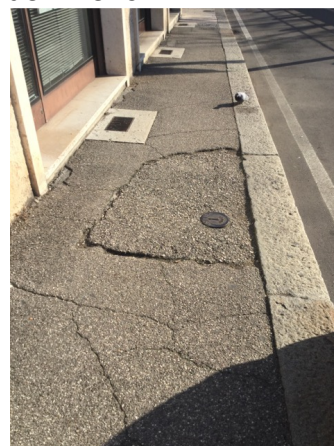
Foto del rilievo

Presenza di sconnessioni, buche isolate, deformazioni della pavimentazione esistente, assenza di porzioni di essa.

Adeguamento della pavimentazione dissestata tramite **demolizione e rifacimento del tappetino d'usura o sostituzione di parte di essa**, con finitura tale da rendere il piano di calpestio perfettamente complanare e raccordato adeguatamente alla pavimentazione esistente.

Occorre fare una buona rasatura della finitura superficiale per evitare di creare altre criticità sulla pavimentazione per le persone con difficoltà motorie.

Materiale suggerito: **Asfalto**
