# PALLONE, VIA

## 0257

### Descrizione prestazionale dell'intervento

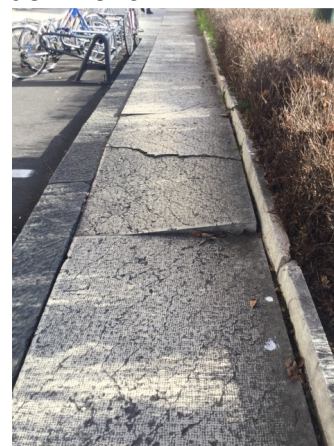
### Foto del rilievo

**Presenza di sconnessioni**, buche isolate, deformazioni della pavimentazione esistente, assenza di porzioni di essa.

Adeguamento della pavimentazione dissestata tramite **demolizione e rifacimento del tappetino d'usura o sostituzione di parte di essa**, con finitura tale da rendere il piano di calpestio perfettamente complanare e raccordato adeguatamente alla pavimentazione esistente.

Occorre fare una buona rasatura della finitura superficiale per evitare di creare altre criticità sulla pavimentazione per le persone con difficoltà motorie.
