## S. LORENZO, V.LO RIVA

**0218**

### Descrizione prestazionale dell'intervento

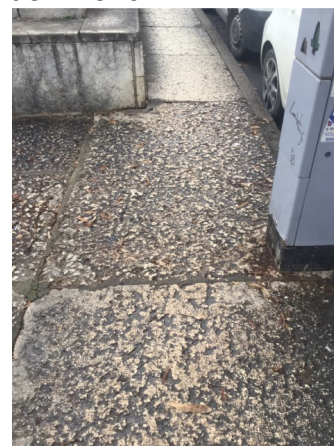
### Foto del rilievo

### Criticità

**Presenza di sconnessioni**, buche isolate, deformazioni della pavimentazione esistente, assenza di porzioni di essa.

Adeguamento della pavimentazione dissestata tramite **demolizione e rifacimento del tappetino d'usura o sostituzione di parte di essa**, con finitura tale da rendere il piano di calpestio perfettamente complanare e raccordato adeguatamente alla pavimentazione esistente.

Occorre fare una buona rasatura della finitura superficiale per evitare di creare altre criticità sulla pavimentazione per le persone con difficoltà motorie.

Materiale suggerito: **Pietra di Prun**
