MACELLO, VIA

Descrizione prestazionale dell'intervento

Criticità

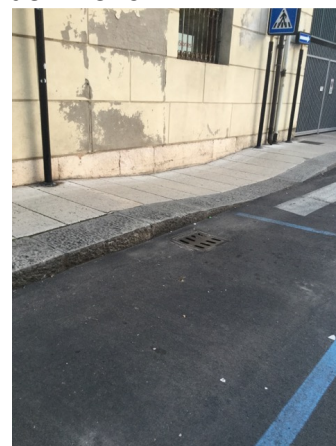
Foto del rilievo

L'intervento riguarda una sola delle due rampe esistenti.

Scivolo con **pendenza eccessiva**

Demolizione della rampa esistente e **ricostruzione** della stessa con pendenza longitudinale tale da consentirne l'agevole superamento da parte di tutti (preferibilmente inferiore/uguale al 5%), e pendenza trasversale non superiore all'1%.

La pavimentazione dovrà essere antisdrucciolevole, uniforme e compatta.

La rampa dovrà avere larghezza non inferiore a cm 120 (se possibile larghezza 150 cm). Per lunghezze superiori a 10 m è necessario interrompere la rampa con un piano orizzontale intermedio di dimensioni non inferiori a cm 150x150.

Quando la differenza di quota fra i due piani (pedonale e carrabile) è maggiore di cm 20, si suggerisce di corredarla con cordolo battiruota o elemento di medesima risposta funzionale, nonché di corrimano, su almeno uno dei lati, visivamente percepibile anche a distanza al fine di ottenere anche una buona presegnalazione per ipovedenti.

Occorre fare una buona rasatura della finitura superficiale (attraverso la compattazione e la rullatura del materiale) per evitare di creare altre criticità sulla pavimentazione per le persone con difficoltà motorie. Ovvero non creare spessori e fonti di inciampo.
