PALLONE, VIA

N. Intervento

0251

Descrizione prestazionale dell'intervento

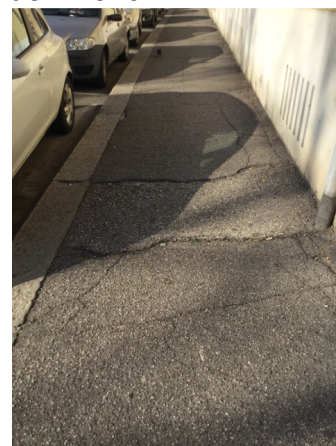
Foto del rilievo

Presenza di sconnessioni, buche isolate, deformazioni della pavimentazione esistente, assenza di porzioni di essa.

Adeguamento della pavimentazione dissestata tramite **demolizione e rifacimento del tappetino d'usura o sostituzione di parte di essa**, con finitura tale da rendere il piano di calpestio perfettamente complanare e raccordato adeguatamente alla pavimentazione esistente.

Occorre fare una buona rasatura della finitura superficiale per evitare di creare altre criticità sulla pavimentazione per le persone con difficoltà motorie.

Materiale suggerito: **Asfalto**
