# FILIPPINI, VIA

**0279**

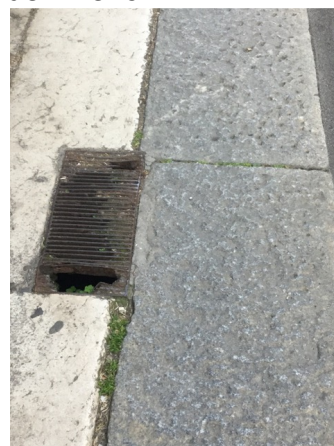
## Foto del rilievo

## Criticità

Caditoia inadeguata

**Sostituzione** della caditoia con nuovo manufatto che verrà incassato e reso perfettamente complanare al pavimento. La caditoia non dovrà presentare fessure tali da costituire ostacolo o pericolo rispetto a ruote, tacchi o bastoni. I vuoti non potranno essere attraversati da sfere di diametro superiore ai 20 mm (preferibilmente non superiore a 15 mm); eventuali fessure parallele dovranno essere poste in senso ortogonale alla principale direzione di marcia.

Occorre fare una buona rasatura della finitura superficiale per evitare di creare altre criticità sulla pavimentazione per le persone con difficoltà motorie.
