# PALLONE, VIA

N. Intervento

**0258**

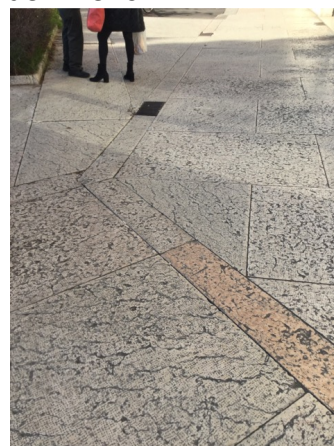
## Foto del rilievo

**Presenza di sconnessioni**, buche isolate, deformazioni della pavimentazione esistente, assenza di porzioni di essa.

Adeguamento della pavimentazione dissestata tramite **demolizione e rifacimento del tappetino d'usura o sostituzione di parte di essa**, con finitura tale da rendere il piano di calpestio perfettamente complanare e raccordato adeguatamente alla pavimentazione esistente.

Occorre fare una buona rasatura della finitura superficiale per evitare di creare altre criticità sulla pavimentazione per le persone con difficoltà motorie.
