## S. LORENZO, V.LO RIVA

**0217**

### Descrizione prestazionale dell'intervento

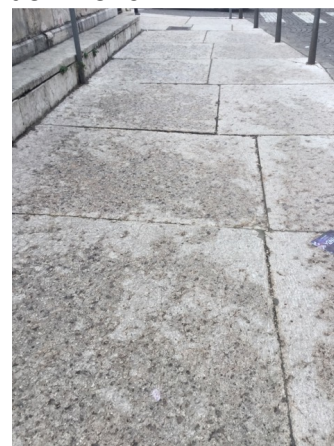
### Foto del rilievo

**Presenza di sconnessioni**, buche isolate, deformazioni della pavimentazione esistente, assenza di porzioni di essa.

Adeguamento della pavimentazione disastata tramite **demolizione e rifacimento del tappetino d'usura o sostituzione di parte di essa**, con finitura tale da rendere il piano di calpestio perfettamente complanare e raccordato adeguatamente alla pavimentazione esistente.

Occorre fare una buona rasatura della finitura superficiale per evitare di creare altre criticità sulla pavimentazione per le persone con difficoltà motorie.
