PALLONE, VIA

N. Intervento

0250

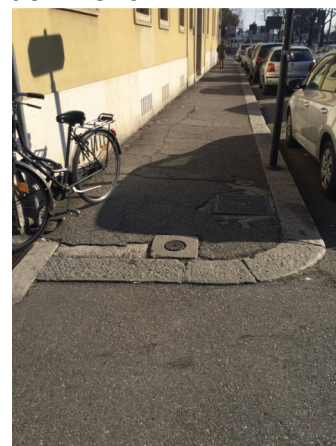
Foto del rilievo

Criticità

Presenza di sconnessioni, buche isolate, deformazioni della pavimentazione esistente, assenza di porzioni di essa.

Descrizione prestazionale dell'intervento

Adeguamento della pavimentazione dissestata tramite **demolizione e rifacimento del tappetino d'usura o sostituzione di parte di essa**, con finitura tale da rendere il piano di calpestio perfettamente complanare e raccordato adeguatamente alla pavimentazione esistente.

Occorre fare una buona rasatura della finitura superficiale per evitare di creare altre criticità sulla pavimentazione per le persone con difficoltà motorie.

Materiale suggerito: **Asfalto**
