MACELLO, VIA

0291

Descrizione prestazionale dell'intervento

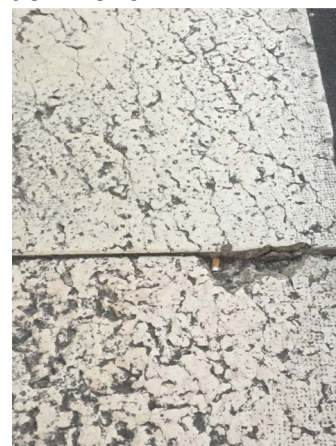
Foto del rilievo

Criticità

Presenza di sconnessioni, buche isolate, deformazioni della pavimentazione esistente, assenza di porzioni di essa.

Adeguamento della pavimentazione dissestata tramite **demolizione e rifacimento del tappetino d'usura o sostituzione di parte di essa**, con finitura tale da rendere il piano di calpestio perfettamente complanare e raccordato adeguatamente alla pavimentazione esistente.

Occorre fare una buona rasatura della finitura superficiale per evitare di creare altre criticità sulla pavimentazione per le persone con difficoltà motorie.

Materiale suggerito: **Conglomerato cementizio**
