**S. LORENZO, V.LO**

N. Intervento

**0201**

## Descrizione prestazionale dell'intervento

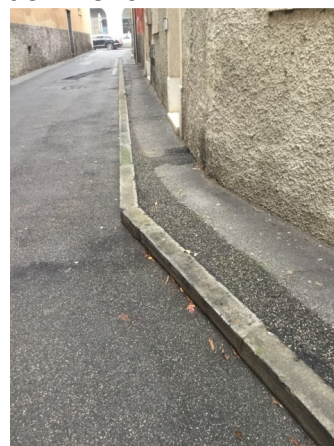
## Foto del rilievo

**Presenza di sconnessioni**, buche isolate, deformazioni della pavimentazione esistente, assenza di porzioni di essa.

Adeguamento della pavimentazione dissestata tramite **demolizione e rifacimento del tappetino d'usura o sostituzione di parte di essa**, con finitura tale da rendere il piano di calpestio perfettamente complanare e raccordato adeguatamente alla pavimentazione esistente.

Occorre fare una buona rasatura della finitura superficiale per evitare di creare altre criticità sulla pavimentazione per le persone con difficoltà motorie.
