DIETRO LISTONE, VIA

0230

Descrizione prestazionale dell'intervento

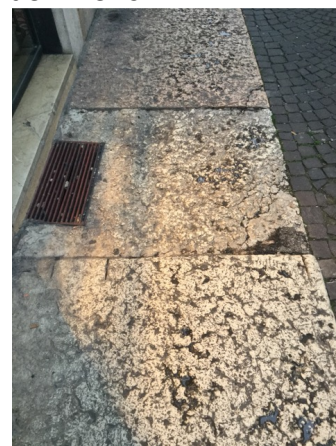
Foto del rilievo

Criticità

Presenza di sconnessioni, buche isolate, deformazioni della pavimentazione esistente, assenza di porzioni di essa.

Adeguamento della pavimentazione dissestata tramite **demolizione e rifacimento del tappetino d'usura o sostituzione di parte di essa**, con finitura tale da rendere il piano di calpestio perfettamente complanare e raccordato adeguatamente alla pavimentazione esistente.

Occorre fare una buona rasatura della finitura superficiale per evitare di creare altre criticità sulla pavimentazione per le persone con difficoltà motorie.

Materiale suggerito: **Pietra di Prun**
