## S. LORENZO, V.LO RIVA

**0219**

### Descrizione prestazionale dell'intervento

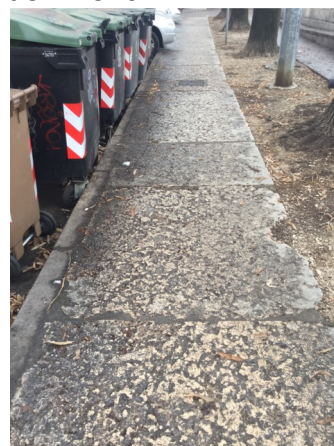
### Foto del rilievo

### Criticità

**Presenza di sconnessioni**, buche isolate, deformazioni della pavimentazione esistente, assenza di porzioni di essa.

Adeguamento della pavimentazione dissestata tramite **demolizione e rifacimento del tappetino d'usura o sostituzione di parte di essa**, con finitura tale da rendere il piano di calpestio perfettamente complanare e raccordato adeguatamente alla pavimentazione esistente.

Occorre fare una buona rasatura della finitura superficiale per evitare di creare altre criticità sulla pavimentazione per le persone con difficoltà motorie.

Materiale suggerito: **Pietra di Prun**
