PALLONE, VIA

N. Intervento

0260

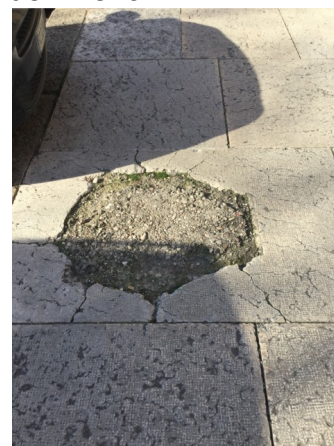
Foto del rilievo

Criticità

Presenza di sconnessioni, buche isolate, deformazioni della pavimentazione esistente, assenza di porzioni di essa.

Adeguamento della pavimentazione dissestata tramite **demolizione e rifacimento del tappetino d'usura o sostituzione di parte di essa**, con finitura tale da rendere il piano di calpestio perfettamente complanare e raccordato adeguatamente alla pavimentazione esistente.

Occorre fare una buona rasatura della finitura superficiale per evitare di creare altre criticità sulla pavimentazione per le persone con difficoltà motorie.

Materiale suggerito: **Pietra di Prun**
