PONTE ALEARDI, VIA

N. Intervento

0236

Data del sopralluogo: 24/01/2018

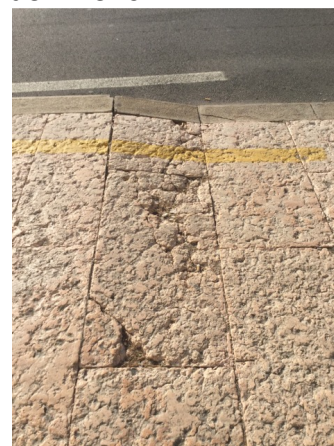
Foto del rilievo

Criticità

Presenza di sconnessioni, buche isolate, deformazioni della pavimentazione esistente, assenza di porzioni di essa.

Adeguamento della pavimentazione dissestata tramite **demolizione e rifacimento del tappetino d'usura o sostituzione di parte di essa**, con finitura tale da rendere il piano di calpestio perfettamente complanare e raccordato adeguatamente alla pavimentazione esistente.

Occorre fare una buona rasatura della finitura superficiale per evitare di creare altre criticità sulla pavimentazione per le persone con difficoltà motorie.

Materiale suggerito: **Pietra di Prun**
