# LEONCINO, VIA

# 2576

## Descrizione prestazionale dell'intervento

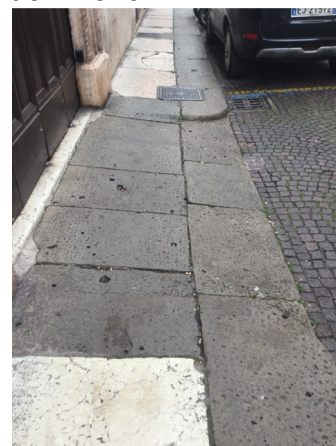
## Foto del rilievo

**Passo carraio** inadeguato

Adeguamento passo carraio tramite realizzazione di marciapiedi in rilevato, **abbassando in parte la quota del percorso esistente, in modo da ottenere un doppio piano inclinato, perpendicolare al senso di marcia** e la cui pendenza non supera il 5%. Il manufatto è completo di elemento di raccordo per l'attraversamento dei veicoli (pendenza minima del 15%); la porzione di percorso orizzontale, utile per i pedoni, deve essere di larghezza minima 120 cm.

Occorre fare una buona rasatura della finitura superficiale per evitare di creare altre criticità sulla pavimentazione per le persone con difficoltà motorie.
