# PALLONE, VIA

N. Intervento

## 2558

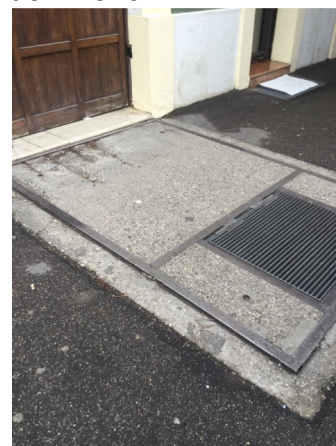
### Foto del rilievo

### Criticità

**Presenza di sconnessioni**, buche isolate, deformazioni della pavimentazione esistente, assenza di porzioni di essa.

### Descrizione prestazionale dell'intervento

Adeguamento della pavimentazione dissestata tramite **demolizione e rifacimento del tappetino d'usura o sostituzione di parte di essa**, con finitura tale da rendere il piano di calpestio perfettamente complanare e raccordato adeguatamente alla pavimentazione esistente.

Occorre fare una buona rasatura della finitura superficiale per evitare di creare altre criticità sulla pavimentazione per le persone con difficoltà motorie.
