## S. FERMO, S.NE

**2531**

### Descrizione prestazionale dell'intervento

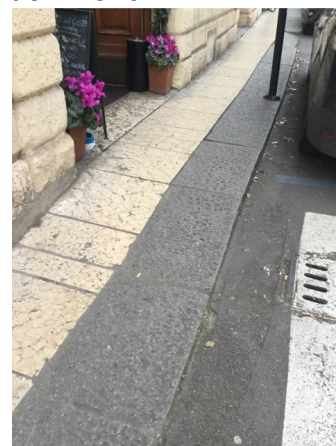
Scivolo con **pendenza eccessiva**

**Demolizione** della rampa esistente e **ricostruzione** della stessa con pendenza longitudinale tale da consentirne l'agevole superamento da parte di tutti (preferibilmente inferiore/uguale al 5%), e pendenza trasversale non superiore all'1%.

La pavimentazione dovrà essere antisdrucciolevole, uniforme e compatta.

La rampa dovrà avere larghezza non inferiore a cm 120 (se possibile larghezza 150 cm). Per lunghezze superiori a 10 m è necessario interrompere la rampa con un piano orizzontale intermedio di dimensioni non inferiori a cm 150x150.

Quando la differenza di quota fra i due piani (pedonale e carrabile) è maggiore di cm 20, si suggerisce di corredarla con cordolo battiruota o elemento di medesima risposta funzionale, nonché di corrimano, su almeno uno dei lati, visivamente percepibile anche a distanza al fine di ottenere anche una buona presegnalazione per ipovedenti.
