S. FERMO, S.NE

N. Intervento

2528

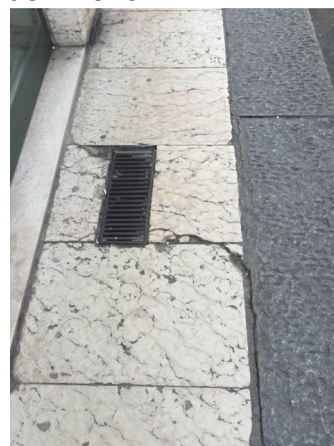
Foto del rilievo

Criticità

Presenza di sconnessioni, buche isolate, deformazioni della pavimentazione esistente, assenza di porzioni di essa.

Adeguamento della pavimentazione dissestata tramite **demolizione e rifacimento del tappetino d'usura o sostituzione di parte di essa**, con finitura tale da rendere il piano di calpestio perfettamente complanare e raccordato adeguatamente alla pavimentazione esistente.

Occorre fare una buona rasatura della finitura superficiale per evitare di creare altre criticità sulla pavimentazione per le persone con difficoltà motorie.

Materiale suggerito: **Pietra di Prun**
