S. MAFFEI, S.NE

N. Intervento

**2547**

Descrizione prestazionale dell'intervento

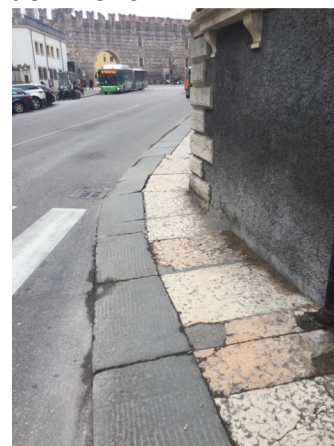
Foto del rilievo

**Presenza di sconnessioni**, buche isolate, deformazioni della pavimentazione esistente, assenza di porzioni di essa.

Adeguamento della pavimentazione dissestata tramite **demolizione e rifacimento del tappetino d'usura o sostituzione di parte di essa**, con finitura tale da rendere il piano di calpestio perfettamente complanare e raccordato adeguatamente alla pavimentazione esistente.

Occorre fare una buona rasatura della finitura superficiale per evitare di creare altre criticità sulla pavimentazione per le persone con difficoltà motorie.

Materiale suggerito: **Pietra di Prun**
