## LEONCINO, VIA

**2569**

Descrizione prestazionale dell'intervento

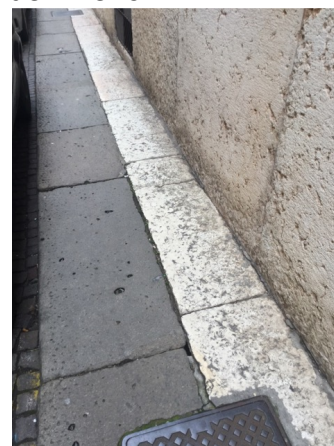
Foto del rilievo

Criticità

Pavimentazione con **sconnessioni dovute alle fugature**

**Rifacimento della fugatura** tramite asportazione materiale eventualmente sporgente e ripristino materiale dove mancante, con stilatura adeguata al fine di ottenere perfetta complanarietà tra gli elementi costituenti la pavimentazione.

Occorre fare una buona rasatura della finitura superficiale (attraverso la compattazione e la rullatura del materiale) per evitare di creare altre criticità sulla pavimentazione per le persone con difficoltà motorie. Ovvero non creare spessori e fonti di inciampo.

Materiale suggerito: **Furgatura in sabbia e cemento**
