LEONI, VIA

N. Intervento

2588

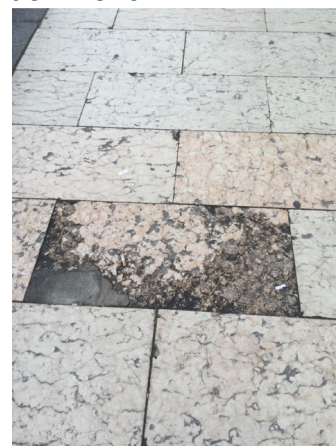
Foto del rilievo

Criticità

Presenza di sconnessioni, buche isolate, deformazioni della pavimentazione esistente, assenza di porzioni di essa.

Adeguamento della pavimentazione dissestata tramite **demolizione e rifacimento del tappetino d'usura o sostituzione di parte di essa**, con finitura tale da rendere il piano di calpestio perfettamente complanare e raccordato adeguatamente alla pavimentazione esistente.

Occorre fare una buona rasatura della finitura superficiale per evitare di creare altre criticità sulla pavimentazione per le persone con difficoltà motorie.

Materiale suggerito: **Pietra di Prun**
