LEONCINO, VIA

N. Intervento

2577

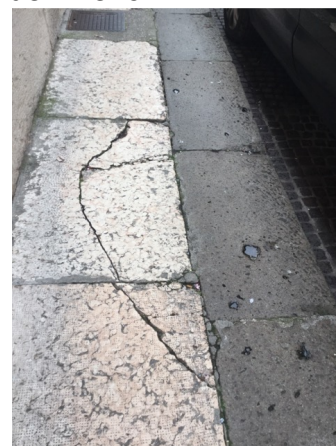
Foto del rilievo

Presenza di sconnessioni, buche isolate, deformazioni della pavimentazione esistente, assenza di porzioni di essa.

Adeguamento della pavimentazione dissestata tramite **demolizione e rifacimento del tappetino d'usura o sostituzione di parte di essa**, con finitura tale da rendere il piano di calpestio perfettamente complanare e raccordato adeguatamente alla pavimentazione esistente.

Occorre fare una buona rasatura della finitura superficiale per evitare di creare altre criticità sulla pavimentazione per le persone con difficoltà motorie.

Ripristinare alcune fughe vicino all'intervento
