S. MAFFEI, S.NE

N. Intervento

2537

Descrizione prestazionale dell'intervento

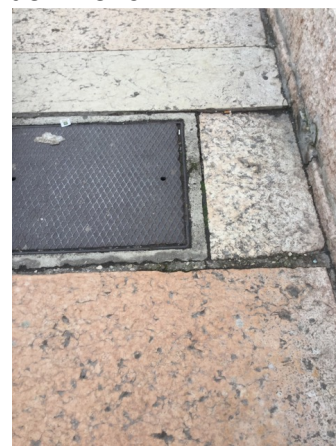
Foto del rilievo

Criticità

Presenza di sconnessioni, buche isolate, deformazioni della pavimentazione esistente, assenza di porzioni di essa.

Adeguamento della pavimentazione dissestata tramite **demolizione e rifacimento del tappetino d'usura o sostituzione di parte di essa**, con finitura tale da rendere il piano di calpestio perfettamente complanare e raccordato adeguatamente alla pavimentazione esistente.

Occorre fare una buona rasatura della finitura superficiale per evitare di creare altre criticità sulla pavimentazione per le persone con difficoltà motorie.

Materiale suggerito: **Pietra di Prun**
