PALLONE, VIA

N. Intervento

2556

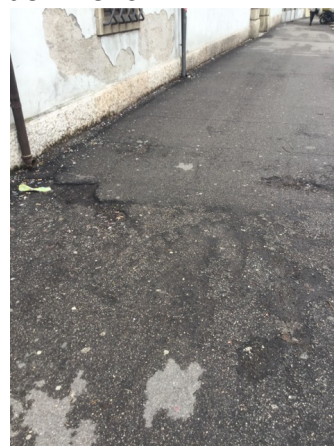
Foto del rilievo

Presenza di sconnessioni, buche isolate, deformazioni della pavimentazione esistente, assenza di porzioni di essa.

Adeguamento della pavimentazione dissestata tramite **demolizione e rifacimento del tappetino d'usura o sostituzione di parte di essa**, con finitura tale da rendere il piano di calpestio perfettamente complanare e raccordato adeguatamente alla pavimentazione esistente.

Occorre fare una buona rasatura della finitura superficiale per evitare di creare altre criticità sulla pavimentazione per le persone con difficoltà motorie.

Materiale suggerito: **Asfalto**
