## LEONCINO, VIA

**2572**

Descrizione prestazionale dell'intervento

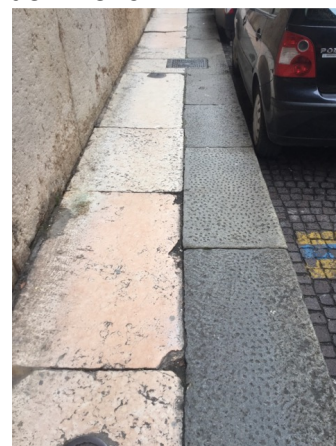
Foto del rilievo

Criticità

Pavimentazione con **sconnessioni dovute alle fugature**

**Rifacimento della fugatura** tramite asportazione materiale eventualmente sporgente e ripristino materiale dove mancante, con stilatura adeguata al fine di ottenere perfetta complanarietà tra gli elementi costituenti la pavimentazione.

Occorre fare una buona rasatura della finitura superficiale (attraverso la compattazione e la rullatura del materiale) per evitare di creare altre criticità sulla pavimentazione per le persone con difficoltà motorie. Ovvero non creare spessori e fonti di inciampo.

Materiale suggerito: **Furgatura in sabbia e cemento**
