S. FERMO, S.NE

N. Intervento

2514

Descrizione prestazionale dell'intervento

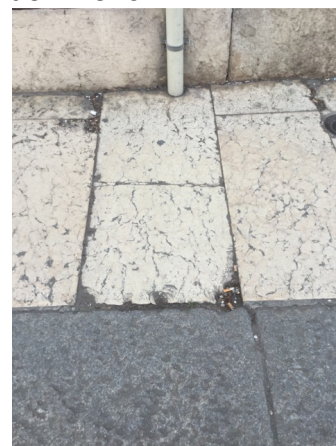
Foto del rilievo

Criticità

Presenza di sconnessioni, buche isolate, deformazioni della pavimentazione esistente, assenza di porzioni di essa.

Adeguamento della pavimentazione disassata tramite **demolizione e rifacimento del tappetino d'usura o sostituzione di parte di essa**, con finitura tale da rendere il piano di calpestio perfettamente complanare e raccordato adeguatamente alla pavimentazione esistente.

Occorre fare una buona rasatura della finitura superficiale per evitare di creare altre criticità sulla pavimentazione per le persone con difficoltà motorie.

Materiale suggerito: **Pietra di Prun**
