FRANGINI, VIA D.

N. Intervento

2592

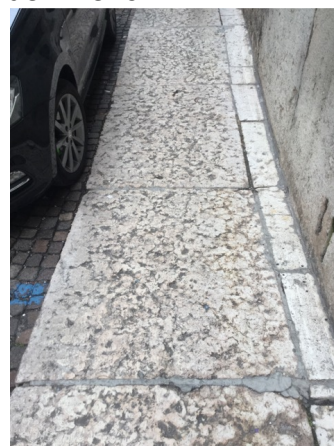
Foto del rilievo

Presenza di sconnessioni, buche isolate, deformazioni della pavimentazione esistente, assenza di porzioni di essa.

Adeguamento della pavimentazione dissestata tramite **demolizione e rifacimento del tappetino d'usura o sostituzione di parte di essa**, con finitura tale da rendere il piano di calpestio perfettamente complanare e raccordato adeguatamente alla pavimentazione esistente.

Occorre fare una buona rasatura della finitura superficiale per evitare di creare altre criticità sulla pavimentazione per le persone con difficoltà motorie.
