LEONCINO, VIA

2570

Descrizione prestazionale dell'intervento

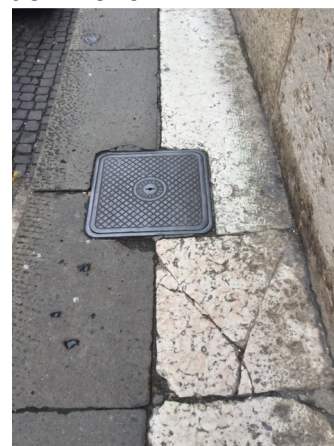
Foto del rilievo

Criticità

Pavimentazione con **sconnessioni dovute alle fugature**

Rifacimento della fugatura tramite asportazione materiale eventualmente sporgente e ripristino materiale dove mancante, con stilatura adeguata al fine di ottenere perfetta complanarietà tra gli elementi costituenti la pavimentazione.

Occorre fare una buona rasatura della finitura superficiale (attraverso la compattazione e la rullatura del materiale) per evitare di creare altre criticità sulla pavimentazione per le persone con difficoltà motorie. Ovvero non creare spessori e fonti di inciampo.

Materiale suggerito: **Furgatura in sabbia e cemento**
