## LEONCINO, VIA

# 2573

### Descrizione prestazionale dell'intervento

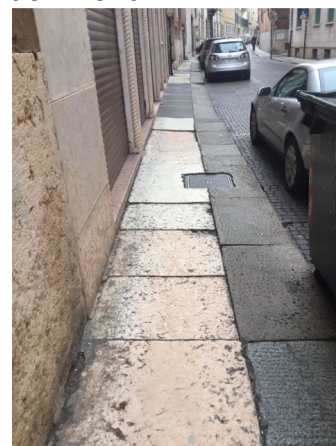
### Foto del rilievo

**Presenza di sconnessioni**, buche isolate, deformazioni della pavimentazione esistente, assenza di porzioni di essa.

Adeguamento della pavimentazione dissestata tramite **demolizione e rifacimento del tappetino d'usura o sostituzione di parte di essa**, con finitura tale da rendere il piano di calpestio perfettamente complanare e raccordato adeguatamente alla pavimentazione esistente.

Occorre fare una buona rasatura della finitura superficiale per evitare di creare altre criticità sulla pavimentazione per le persone con difficoltà motorie.
