## LEONCINO, VIA

**2580**

Descrizione prestazionale dell'intervento

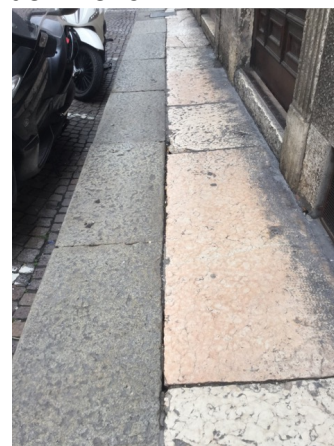
Foto del rilievo

Criticità

Pavimentazione con **sconnessioni dovute alle fugature**

**Rifacimento della fugatura** tramite asportazione materiale eventualmente sporgente e ripristino materiale dove mancante, con stilatura adeguata al fine di ottenere perfetta complanarietà tra gli elementi costituenti la pavimentazione.

Occorre fare una buona rasatura della finitura superficiale (attraverso la compattazione e la rullatura del materiale) per evitare di creare altre criticità sulla pavimentazione per le persone con difficoltà motorie. Ovvero non creare spessori e fonti di inciampo.

Materiale suggerito: **Furgatura in sabbia e cemento**
