LEONCINO, VIA

2581

Descrizione prestazionale dell'intervento

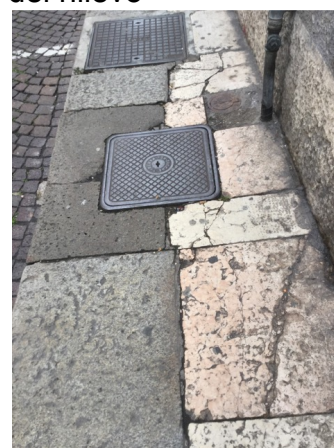
Foto del rilievo

Criticità

Pavimentazione con **sconnessioni dovute alle fugature**

Rifacimento della fugatura tramite asportazione materiale eventualmente sporgente e ripristino materiale dove mancante, con stilatura adeguata al fine di ottenere perfetta complanarietà tra gli elementi costituenti la pavimentazione.

Occorre fare una buona rasatura della finitura superficiale (attraverso la compattazione e la rullatura del materiale) per evitare di creare altre criticità sulla pavimentazione per le persone con difficoltà motorie. Ovvero non creare spessori e fonti di inciampo.

Materiale suggerito: **Furgatura in sabbia e cemento**
