## S. FERMO, S.NE

# 2515

### Descrizione prestazionale dell'intervento

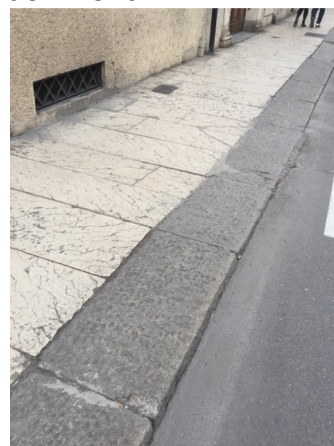
### Criticità

Scivolo con **pendenza eccessiva**

**Demolizione** della rampa esistente e **ricostruzione** della stessa con pendenza longitudinale tale da consentirne l'agevole superamento da parte di tutti (preferibilmente inferiore/uguale al 5%), e pendenza trasversale non superiore all'1%.

La pavimentazione dovrà essere antisdrucchiolevole, uniforme e compatta.

La rampa dovrà avere larghezza non inferiore a cm 120 (se possibile larghezza 150 cm). Per lunghezze superiori a 10 m è necessario interrompere la rampa con un piano orizzontale intermedio di dimensioni non inferiori a cm 150x150.

Quando la differenza di quota fra i due piani (pedonale e carrabile) è maggiore di cm 20, si suggerisce di corredarla con cordolo battiruota o elemento di medesima risposta funzionale, nonché di corrimano, su almeno uno dei lati, visivamente percepibile anche a distanza al fine di ottenere anche una buona presegnalazione per ipovedenti.
