LEONCINO, VIA

N. Intervento

2696

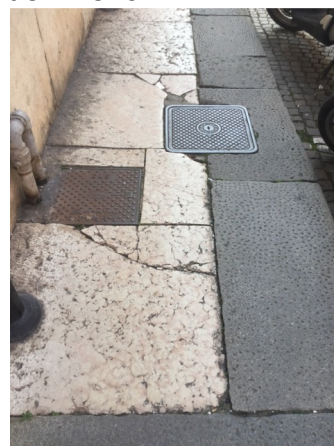
Foto del rilievo

Criticità

Presenza di sconnessioni, buche isolate, deformazioni della pavimentazione esistente, assenza di porzioni di essa.

Adeguamento della pavimentazione dissestata tramite **demolizione e rifacimento del tappetino d'usura o sostituzione di parte di essa**, con finitura tale da rendere il piano di calpestio perfettamente complanare e raccordato adeguatamente alla pavimentazione esistente.

Occorre fare una buona rasatura della finitura superficiale per evitare di creare altre criticità sulla pavimentazione per le persone con difficoltà motorie.

Ripristinare alcune fugature adiacenti.

Materiale suggerito: **Pietra di Prun**
