## LEONCINO, VIA

**2672**

Descrizione prestazionale dell'intervento

Data del sopralluogo: 27/06/2018

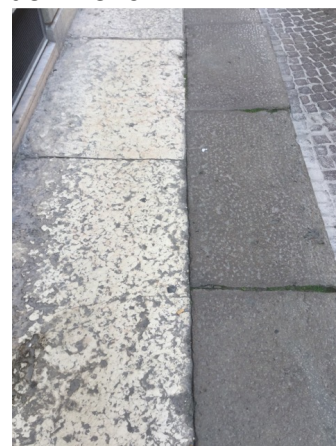
Foto del rilievo

Criticità

Pavimentazione con **sconnessioni dovute alle fugature**

**Rifacimento della fugatura** tramite asportazione materiale eventualmente sporgente e ripristino materiale dove mancante, con stilatura adeguata al fine di ottenere perfetta complanarietà tra gli elementi costituenti la pavimentazione.

Occorre fare una buona rasatura della finitura superficiale (attraverso la compattazione e la rullatura del materiale) per evitare di creare altre criticità sulla pavimentazione per le persone con difficoltà motorie. Ovvero non creare spessori e fonti di inciampo.

Materiale suggerito: **Furgatura in sabbia e cemento**
